Niveles de protección anticorrosiva en atmósfera marina proporcionada por recubrimientos de bajo impacto ambiental

Levels of anticorrosive protection in marine atmosphere provided by coatings with low environmental impact

Joel Herradda Villanueva^{1*}; Pablo Aguilar Marín²

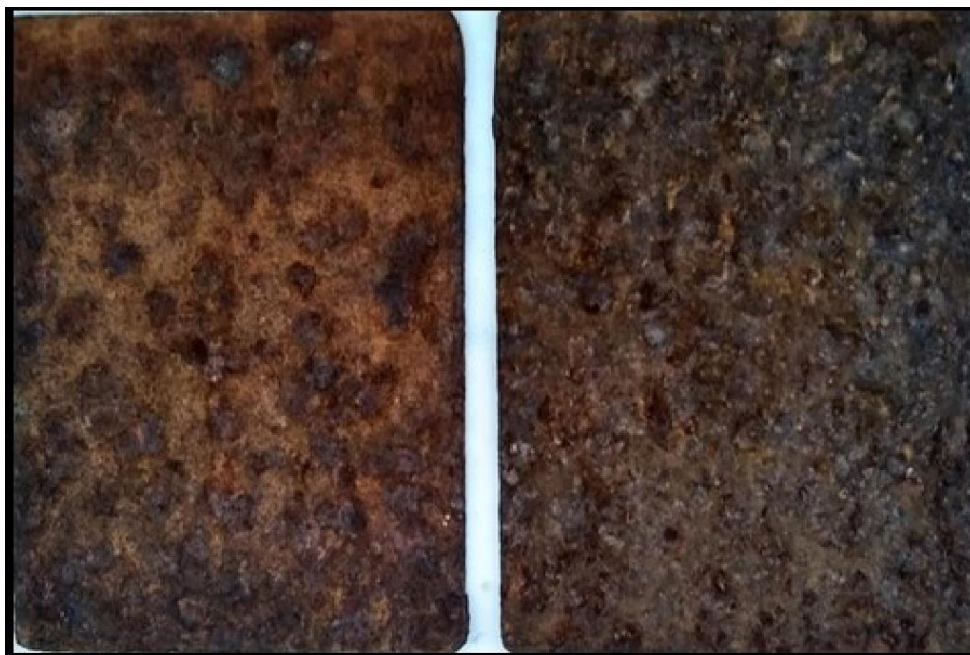
Figura 1. Morfología de los productos de corrosión de las placas de acero ASTM A 131-01 Grado A, después de, a) dos años y, b) tres años, de exposición a la atmósfera de la ciudad de Chimbote, a 250 m de la orilla del mar.

En la Figura 1 a y b, se presenta fotografías de placas de acero de bajo carbono ASTM A 131-01 Grado A, que fueron expuestas durante dos y tres años, respectivamente, a la atmósfera marina, con categoría de corrosividad C5 (ISO 9223, 1992), en la bahía “El Ferrol,” ciudad de Chimbote, Ancash, Perú. Las imágenes fueron obtenidas con cámara fotográfica Canon EOS 5Ds. En las imágenes se aprecia los productos de corrosión del acero como una manifestación de la severidad de la acción corrosiva de la atmósfera del lugar.

Los productos de corrosión en forma de costras de grosor creciente, de coloración marrón oscura y marrón naranja, fueron identificados como pertenecientes al compuesto goetita (α -FeOOH). Las capas de color marrón rojizo revelan la presencia del producto amorfo δ -FeOOH y de lepidocrocita (γ -FeOOH).

Los productos de corrosión (Figura 1) de color marrón corresponden a goetita (α -FeOOH), los de color naranja a la Akaganeita (β -FeOOH), los de color marrón rojizo es un compuesto amorfo (δ -FeOOH).

Las capas de color rojo revelan la presencia de lepidocrocita (γ -FeOOH). Las áreas más oscuras corresponden a magnetita (Fe_3O_4). La magnetita se forma mediante oxidación de hidróxido de hierro (II) $\text{Fe}(\text{OH})_2$ (Shifler, 2005). (Ver también figura 8 en anexos)

Las capas de corrosión presentan considerable porosidad y pequeñas fisuras. Con el tiempo el número y tamaño de estas discontinuidades decrece a causa de su aglomeración o compactación. Debido a la baja adherencia las capas de productos de corrosión se van desprendiendo con el paso del tiempo y con el progreso del fenómeno corrosivo.

Las protuberancias son las ampollas que se iniciaron aleatoriamente en diversos puntos de la superficie del metal en contacto con el oxígeno y otros componentes de la atmósfera. Parte de la masa inicial de las placas metálicas se transformaron en productos de corrosión, debilitándolas mecánicamente al reducir su espesor.

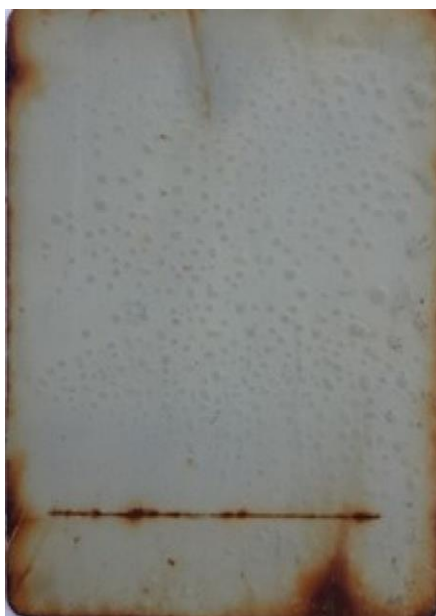
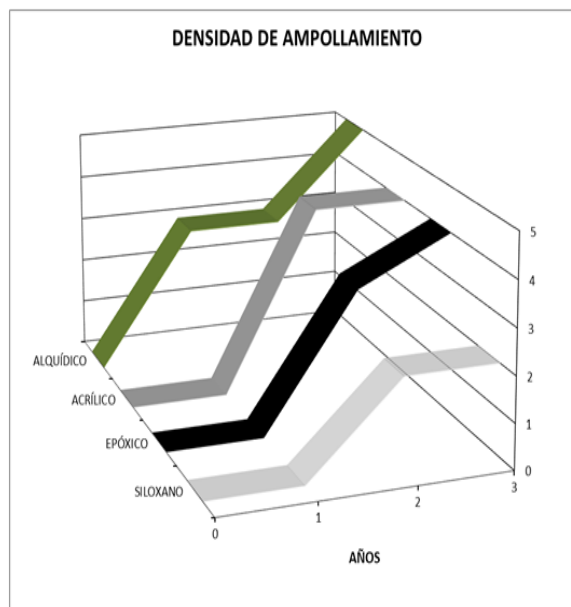
Figura 2. a) Ampollamiento de densidad 4, densidad media según ISO 4628-2 (2004) en una muestra de recubrimiento anticorrosivo acrílico base agua. b) Representación gráfica de la evolución de la densidad superficial de ampollamiento de las muestras en función del tiempo de exposición.

El grado de ampollamiento que ocasionó la corrosividad del ambiente sobre cada uno de los recubrimientos se evalúa mediante la densidad (cantidad de ampollas por unidad de área) y tamaño de las ampollas (ISO 4628-2, 2004).

El recubrimiento acrílico base agua, mostró un nivel moderado de protección anticorrosiva para el periodo estudiado. Al cabo de dos años de exposición presenta grado de ampollamiento según ISO 4628-2 (2004) de 4(S2) densidad alta tamaño pequeño, incrementándose ligeramente en el tercer año de exposición para llegar a 4(S4) densidad alta tamaño grande. La oxidación, así como el grado de corrosión y delaminación alrededor de la incisión son mínimos para el periodo estudiado, habiendo alcanzado respectivamente los siguientes grados (norma ISO 4628-3:2004 e ISO 4628-8:2004) Ri1 0,05% de superficie oxidada, Ri2 0.5% de superficie oxidada y Ri3 1 % de superficie oxidada; Grado 1 muy ligera corrosión y delaminación, Grado 2 ligera delaminación y corrosión; dado que en este tipo de recubrimiento en la formación de película se lleva a cabo una unión por atracción física entre moléculas de resina sin reacción química, una vez seca es resistente al agua y a los rayos UV por lo que mantuvo un buen nivel de color.

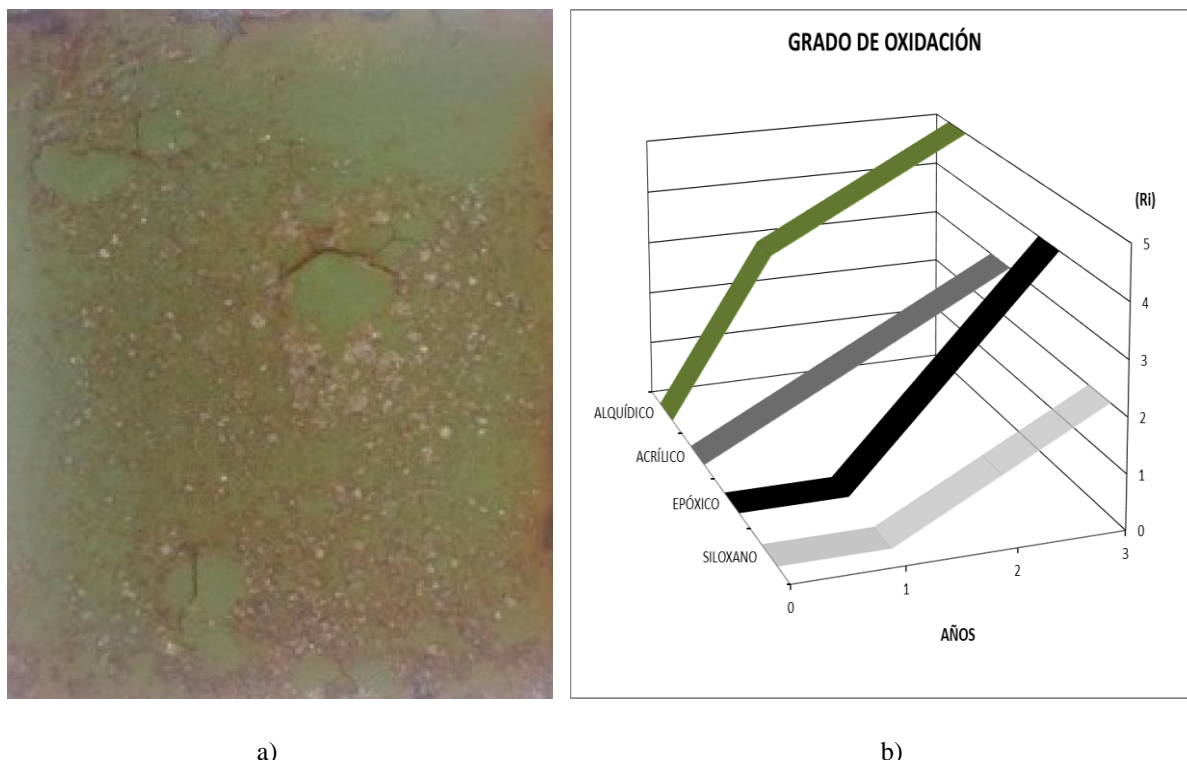
Figura 3. a) Grado de oxidación Ri 3, es decir, 1% de área oxidada (ISO 4628-3, 2004) de la superficie de una placa pintada con anticorrosivo alquídic tradicional. b) Representación gráfica de la evolución del grado de oxidación de los sustratos en función del tiempo de exposición.

El grado de oxidación de las muestras se evalúa con la norma ISO 4628-3 (2004). Los valores promedio correspondientes a esta manifestación del ataque corrosivo del ambiente sobre las muestras se presenta en la Tabla 3 y la evolución del grado de oxidación en el tiempo, en la Figura 3.

Podemos apreciar que el recubrimiento alquídico presenta oxidación temprana en el transcurso del primer año de exposición alcanzando un grado de oxidación Ri3, es decir, un porcentaje de área oxidada del 1 %. En un proceso más lento, le sigue el recubrimiento acrílico base agua alcanzando para este mismo periodo el grado Ri 1, esto es 0,05 % de área oxidada. Los recubrimientos epóxico y siloxano no presentaron oxidación en el primer año por lo que se catalogan como Ri0. En el segundo año de exposición el avance de la oxidación es un poco lenta probablemente debido a la formación de las primeras capas de óxido que se compactan y forman un efecto de barrera contra la humedad y el oxígeno retrasando un tanto la oxidación. Al cabo de este periodo los valores promedios alcanzados son: para el recubrimiento alquídico Ri 4 (8 % de superficie oxidada), para los recubrimientos acrílico y epóxico Ri2 (0,5 % de superficie oxidada). El recubrimiento siloxano presentó muy poca superficie oxidada alcanzando en promedio un Ri1 (0,05 % de superficie oxidada). Al término del estudio el grado de oxidación alcanzado por las muestras con recubrimientos alquídico, acrílico y epóxico es, respectivamente, Ri 5 esto es, 50 % de la superficie de las muestras presenta oxidación; Ri 3 es decir 1% de superficie oxidada, Ri 4; las muestras con recubrimiento siloxano presentaron mínima oxidación (0.5 % de su superficie), es decir, un grado de oxidación Ri2. Cabe remarcar que el recubrimiento epóxico presenta un proceso de oxidación acelerada en el segundo y tercer año de exposición; esto puede haber ocurrido debido a que este tipo de recubrimiento al ser aplicado como único, presenta progresivo adelgazamiento de película por efecto de los Rayos UV del ambiente, hecho que favorece la permeabilidad del agua y del oxígeno que como se sabe son agentes que favorecen la oxidación del acero de bajo carbono.

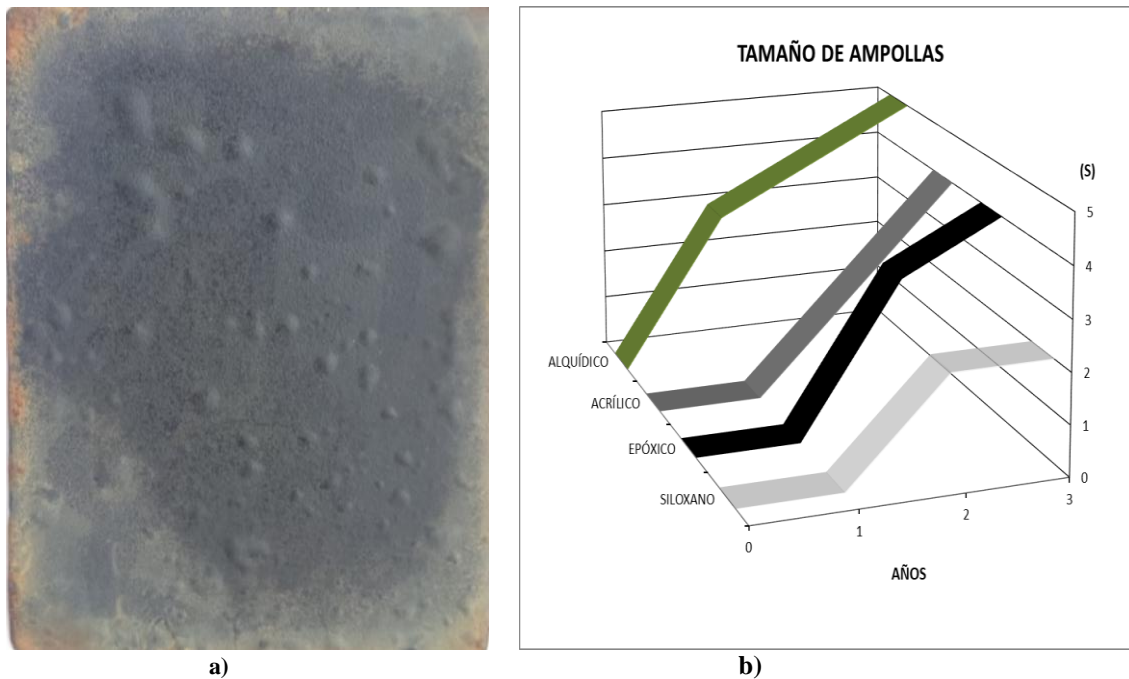
Figura 5. a) Ampollas de tamaño (S3) mediano según ISO 4628-2 (2004) en una muestra de anticorrosivo epóxico de altos sólidos. b) Representación gráfica del tamaño de ampollas (S) que presentaron las muestras, en función del tiempo de exposición.

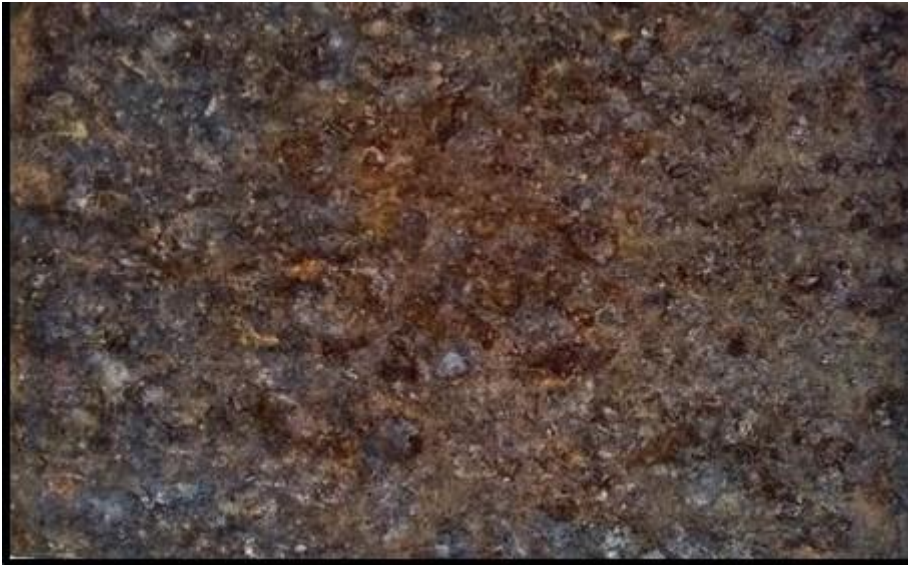
Figura 8. Una vista más cercana de la placa de la figura 1 b) al término de tres años de exposición. Las áreas más oscuras corresponden a magnetita (Fe_3O_4).
