### BIODETERIORO EN LOS MUROS PERIMETRALES DE BARRO EN EL PALACIO NIK AN (TSCHUDI) DEL COMPLEJO ARQUEOLÓGICO DE CHAN CHAN – TRUJILLO, PERÚ: EL CASO DE LOS INSECTOS HIMENÓPTEROS

#### BIODETERIORATION IN THE PERIMETER MUD WALLS IN TSCHUDI OF THE CITY OF CHAN CHAN - TRUJILLO, PERU: THE CASE OF THE HYMENOPTERAL INSECTS

José N. Gutiérrez Ramos<sup>1</sup> & Margarita Mora Costilla<sup>2</sup>

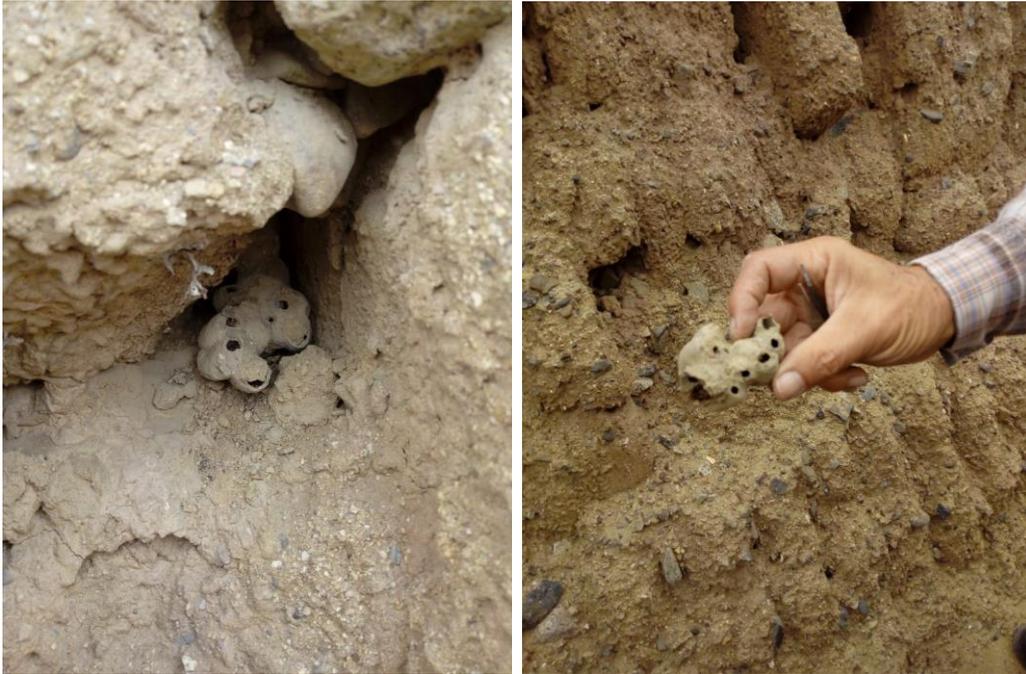
**Fig. 2.** Celdas digitiformes de nidos de barro de *Sceliphrom* sp.

Conocidos como avispas alfareras o avispas del barro. Son solitarios y construyen nidos hechos de barro de celdas digitiformes (Fig. 2), longitudinalmente unidas en forma de racimo. Los nidos se suelen construir en zonas de sombras por lo general al interior de puertas y ventanas (dinteles y cornisas). La construcción del nido corre a cargo de la hembra, que puede construir una celda (Fig. 3 y 4) por día. El barro es trasladado desde su punto de origen al edificio y cercano hasta el nido mediante decenas de viajes de la hembra.

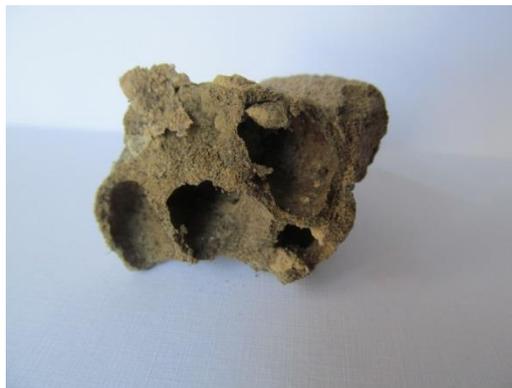
**Fig. 3.** Fragmento base del nido, mostrando interior vacío de *Sceliphrom* sp.

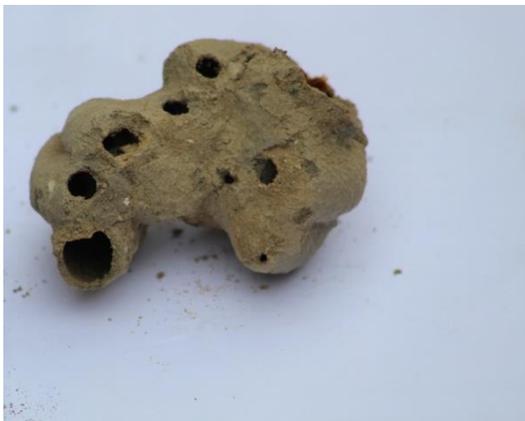
**Fig. 4.** Cápsula de nido de avispa alfarera *Sceliphrom* sp, mostrando ingreso a las celdas.

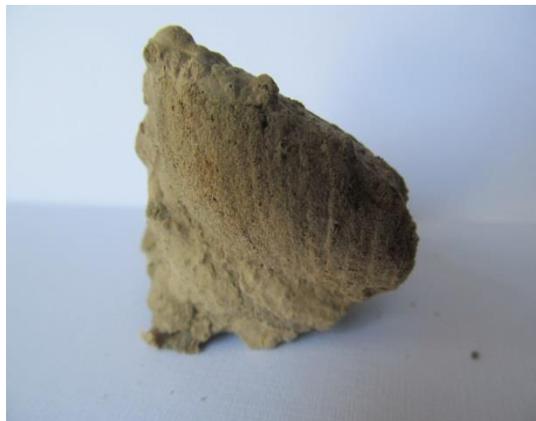
**Fig. 5.** Cono base del nido y cara inferior del mismo, con posición en forma de cartucho.

La hembra provee cada celda con un huevo y con arañas paralizadas, según Gonzales, 1993 son arañas del género *Micrathena* Sundewall, 1833 (Araneidae) las cuales servirán de alimento para la larva que va a desarrollarse. Se aprovisionan de estas arañas saliendo fuera del área de interacción con sus panales o nidos de barro, teniendo que aproximarse a ambientes silvestres (campo o áreas agrícolas en busca de su presa). Al culminar el grupo de celdas requeridas la cara inferior del conjunto de celdas tienen forma de cartucho Fig. 5, 6 y 7.

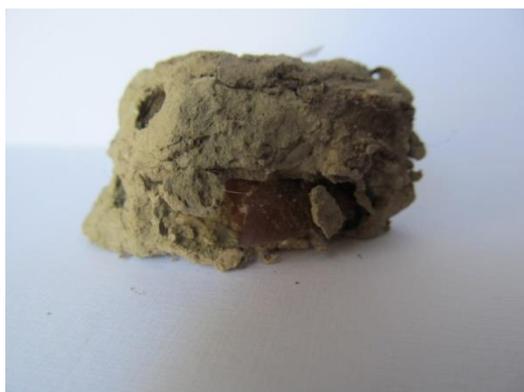
**Fig. 6.** Tipo de nido de avispa alfarera *Sceliphrom* sp., vista lateral.

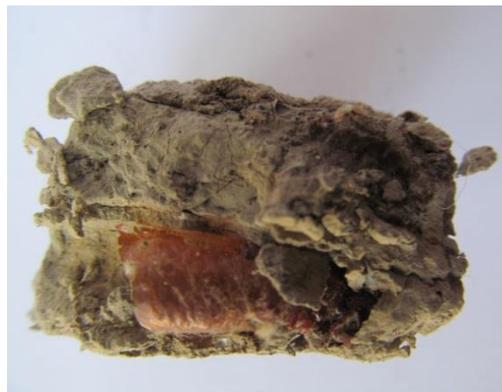
**Fig. 7.** Vista lateral de nido de avispa alfarera *Sceliphron* sp. mostrando celda fracturada mostrando pelecho (muda) de pupa de la avispa que emergió.

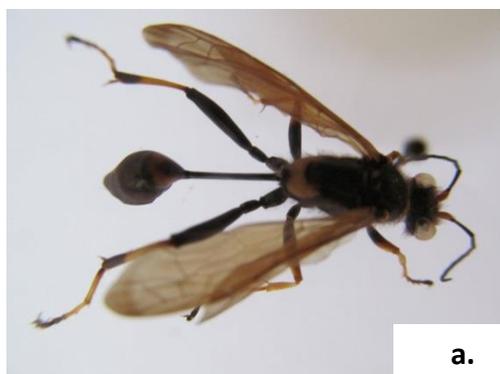
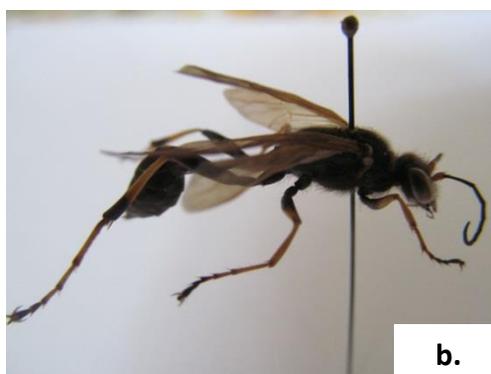
**Fig. 8.** Adulto de avispa alfarera *Sceliphrom* sp. a. vista dorsal b. vista lateral.

Orden: Hymenoptera  
Familia: Vespidae  
Sub Familia: Eumeninae  
Especie: ND

En el Perú este género y especies (Fig. 8) se encuentra mencionada su presencia y distribución en los departamentos de Lima y Piura (Rasmussen & Asenjo, 2009), separados

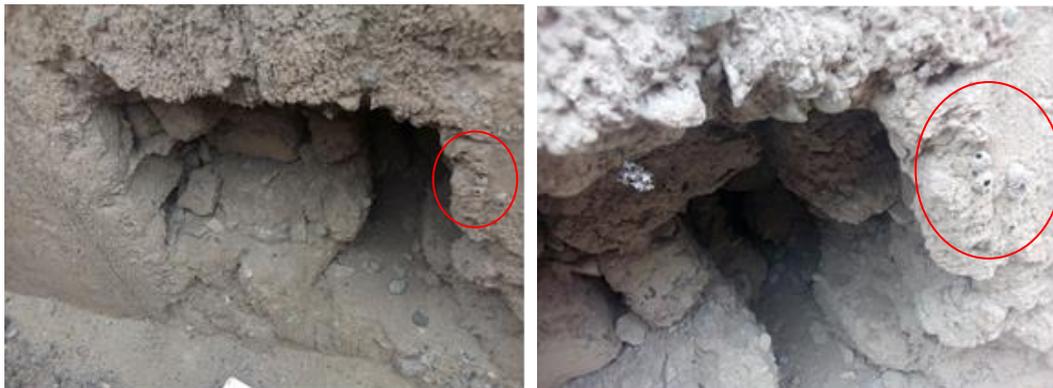
**Fig. 9.** Estructura de la pequeña oquedad u hornasina mostrando presencia de nido de avispa de la Sub Familia Eumeninae (Foto J. Gutiérrez R.).

El género *Eumenes* presenta una distribución cosmopolita (Carpenter & Garcete-Barrett, 2003) mencionado por (Barrera y Lukhaup, 2015). Formada por especies de avispas alfareras, algunas especies construyen nidos de barro en forma de olla, cazuela, botija o de odre de manera aislada e independiente o en pequeños grupos asociados a piedras, muros o ramas de plantas (Spradbery, 1973; Colomo & Berta, 2005) (Fig. 9 y 10).

En las imágenes se puede observar la estructura y dimensión de los mismos así como el material del cual son elaborados, en este caso la arcilla esta mezclada con arena y micro fragmentos de roca y cuarzo. En los bordes o marcos de espacios rectangulares y/o cuadrados. Accidentalmente se halló un panal de este tipo botija elaborado en la base baja de un panal abandonado de *Polistes* “avispa de los muros”.

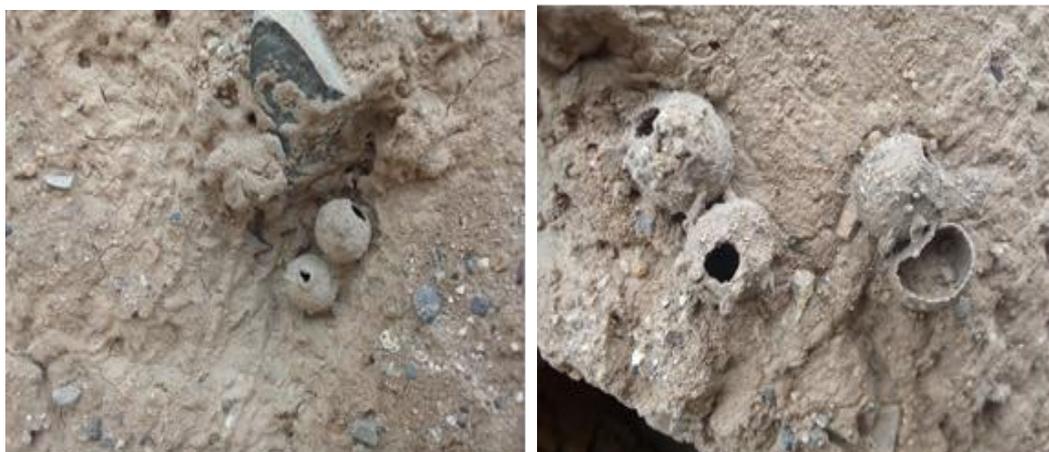
**Fig. 10.** Nidos esféricos de avispa alfarera de Sub Familia Eumeninae tipo olla (Foto J. Gutiérrez R.).

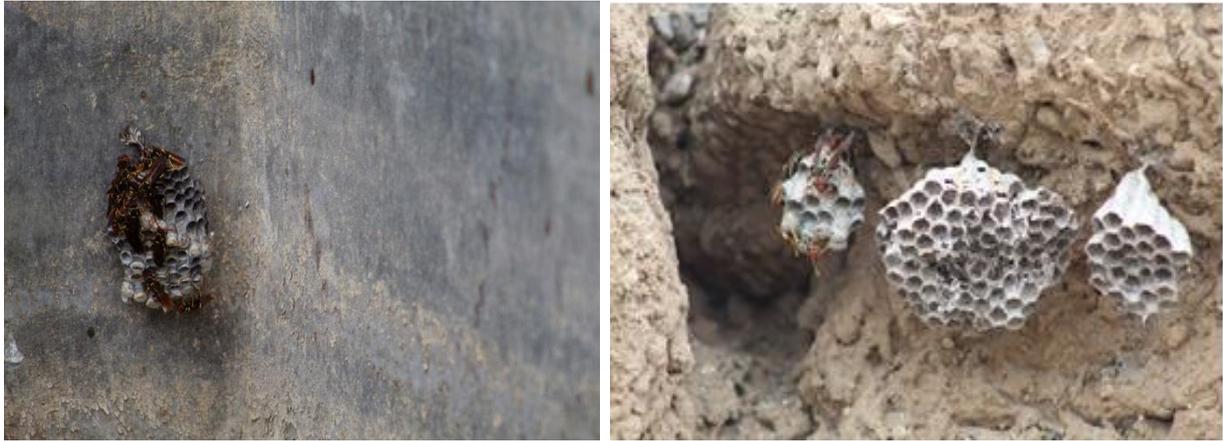
**Fig. 11** Nido o panal de avispa de celulosa ubicado en estructura de material noble y sobre estructura de barro.

Si estos construyen nidos; Weyrauch & Willink (1964) reportan nidos de forma circular u ovalada con pedúnculo central (Fig. 11) y García (1978) menciona otros tipos de nidos de diversas formas. Los nidos se adaptan al clima local y a las condiciones del sustrato donde son fundados.

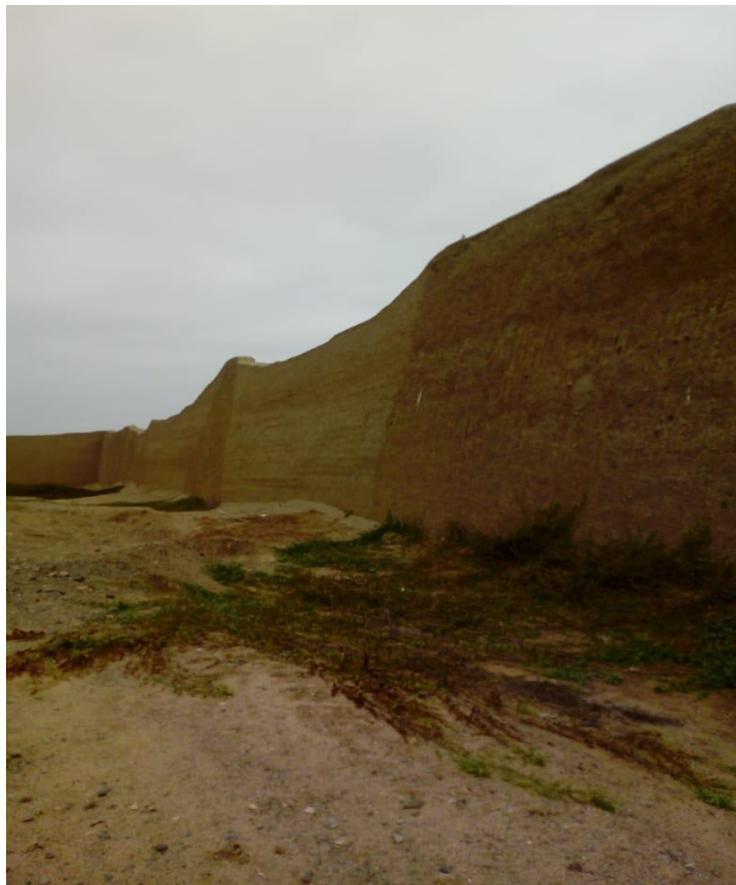
**Fig. 12.** Especie botánica *Cryptocarpus pyriformis*, chope (Nyctaginaceae) cercana a estructura de barro (muro) y cercana al panal de avispa de celulosa cuya especie toman alimento (miel y polen). (Foto J. Gutiérrez R.)

En el caso de esta especie de avispa se ha observado se alimenta del polen de las flores de la especie *Cryptocarpus pyriformis* (Nyctaginaceae) “chope”, denominada como matas o maleza (Fig. 12). Especie botánica que pertenece a la comunidad de matorrales como vegetación macrotérmica o xerofítica (Rodríguez *et al.*, 2015). Sin embargo Beingolea, 1987 menciona que en la región de Arequipa esta especie también se acerca y utiliza una planta perenne, el chilco *Baccharis lanceolata* de cuyas flores los adultos pueden obtener néctar, material para la elaboración de los nidos o panales y en los cuales puede cazar las presas alimento para sus crías.

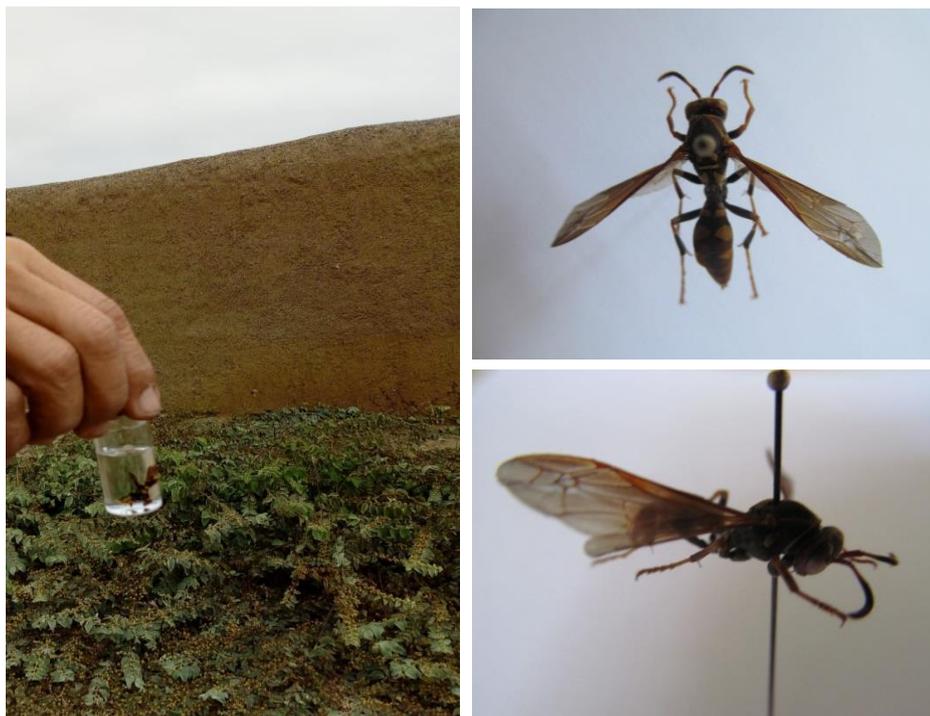
**Fig. 13.** Muestra capturada y espécimen montada en alfiler entomológico.

Las colonias o panales son elaboradas por hembras fundadoras (Fig. 13) y las obreras. En el verano nacen hembras y machos que se aparean después. Sobreviven las hembras fecundas de la nueva generación que buscan y encuentran donde invernar y en primavera inician una nueva colonia en ubicaciones opuestas a la incidencia de los rayos del sol. Es una especie propia de ambientes carentes de lluvias. Sus nidos presentan un pedúnculo base que suele estar adherido a un saliente de un muro o cornisa u estructura arquitectónica como muros, dinteles, alfeizar, cortes de ventanas y ventanales. Siempre en resguardo del sol y el viento. Generalmente no son agresivas, pero si cuando son molestados.

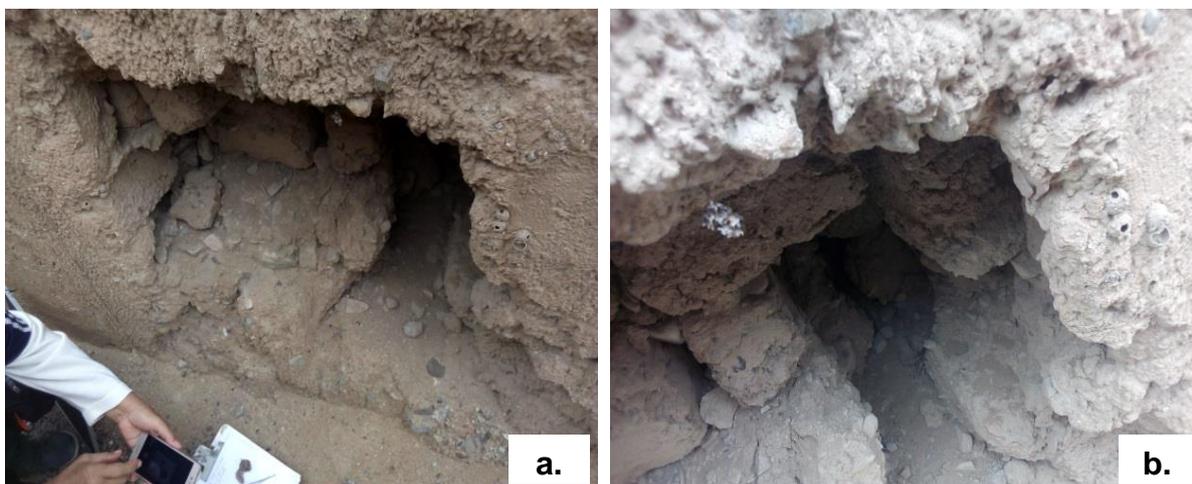
**Fig. 14.** a y b Pequeña hornasina mostrando deterioro y desgaste incluido la pequeña cornisa que sirvió de refugio para elaboración del nido de un Eumenido. (Fotos J. Gutiérrez R.)

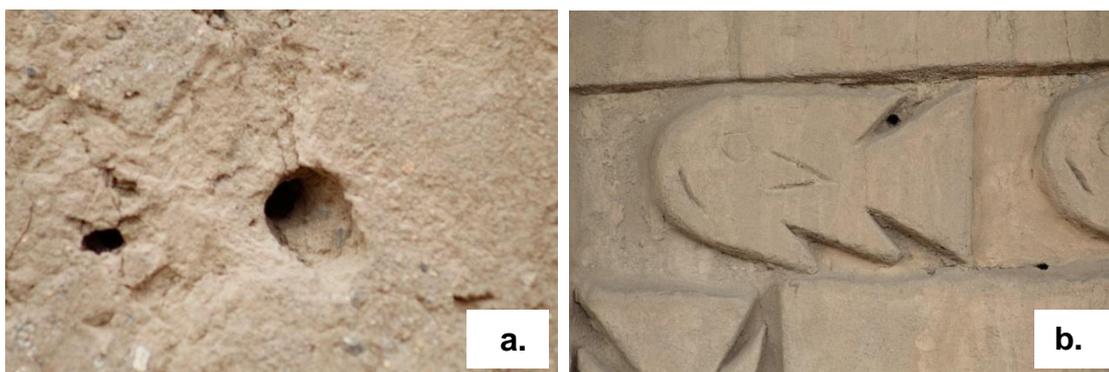
En el contexto de la evaluación prospección referente a deterioro de los muros se observaron también perforaciones en los diferentes muros de la ciudadela. Este aparente daño se pudo observar en detalle más no el espécimen identificado, a excepción de dos situaciones tanto de ingreso y salida de individuos de hemípteros de un túnel pequeño finamente acabado, tanto la posición y ubicación de estas y lo sorpresivo de la acción de los insectos impidió proceder a la captura. Las perforaciones por estos insectos pueden ocasionar y acentuar su desgaste por efecto de la acción erosiva de los vientos (Tinkuy, 2012) y de la humedad e insolación por resecamiento al humedecerse.

Hacemos mención que tanto en la muralla paralela a la del ingreso de unos 10 m de altura aproximadamente, hecha de ladrillos de adobe y de sección trapezoidal, como en el corredor de los peces y las aves, espacio decorado con bajo y sobre relieve la migración de los peces de norte a sur se hallaron perforaciones finamente acabadas. (Fig 15. a y b.)

**Fig. 15.** a y b. Perforaciones posiblemente hecho por un insecto perforador (hemíptero – avispa), ubicados en a. muro de ingreso al Palacio Nik An b. entre los frisos decorativos de los relieves de peces en el corredor de los peces y las aves. (Fotos J. Gutiérrez R.)
