Shock mixto en paciente con pancreatitis grave. Imágenes de la disfunción cardíaca objetivadas por TC y ecografía.

Mixed shock in a patient with serious pancreatitis. Images of cardiac dysfunction observed by CT and ultrasound.

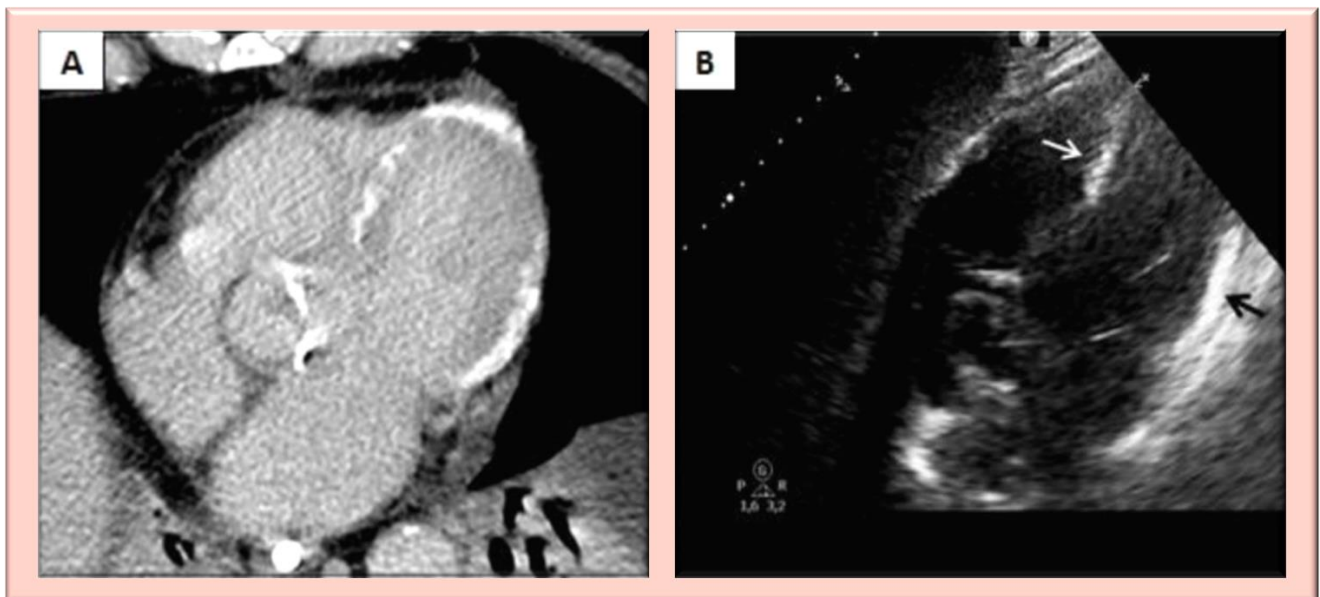
Varón de 75 años, sin hábitos tóxicos. Con antecedentes patológicos de dislipemia sin tratamiento farmacológico e hiperplasia benigna de próstata. Ingresa en UCI por bacteriemia por Escherichia coli y pancreatitis aguda que cursan con shock mixto séptico y cardiogénico. Ecocardiografía que muestra disfunción ventricular severa (FEVI<30%) y elevación de marcadores de daño miocárdico con pico máximo de troponina I ultrasensible 24593,9 pg/mL. Objetivamos en la imagen (A) TC en fase venosa portal abdominal no sincronizada con ECG, se muestra realce intramiocárdico y subepicárdico difuso y parcheado sugestivo de patrón no isquémico. Esta imagen se puede superponer con imagen ecocardiográfica (B) que muestran áreas de hiperrefringencia (flechas blancas y negras). El paciente sufre evolución tórpida y finalmente fue éxitus.
