Biodeterioro por plantas vasculares en el Museo Cementerio Presbítero Matías Maestro, Lima–Perú

José N. Gutiérrez Ramos¹ y Nugkui T. Noningo Mauricio²

¹Allpa Wasi Conservación Sac. ²Museo de Historia Natural Vera Alleman – URP

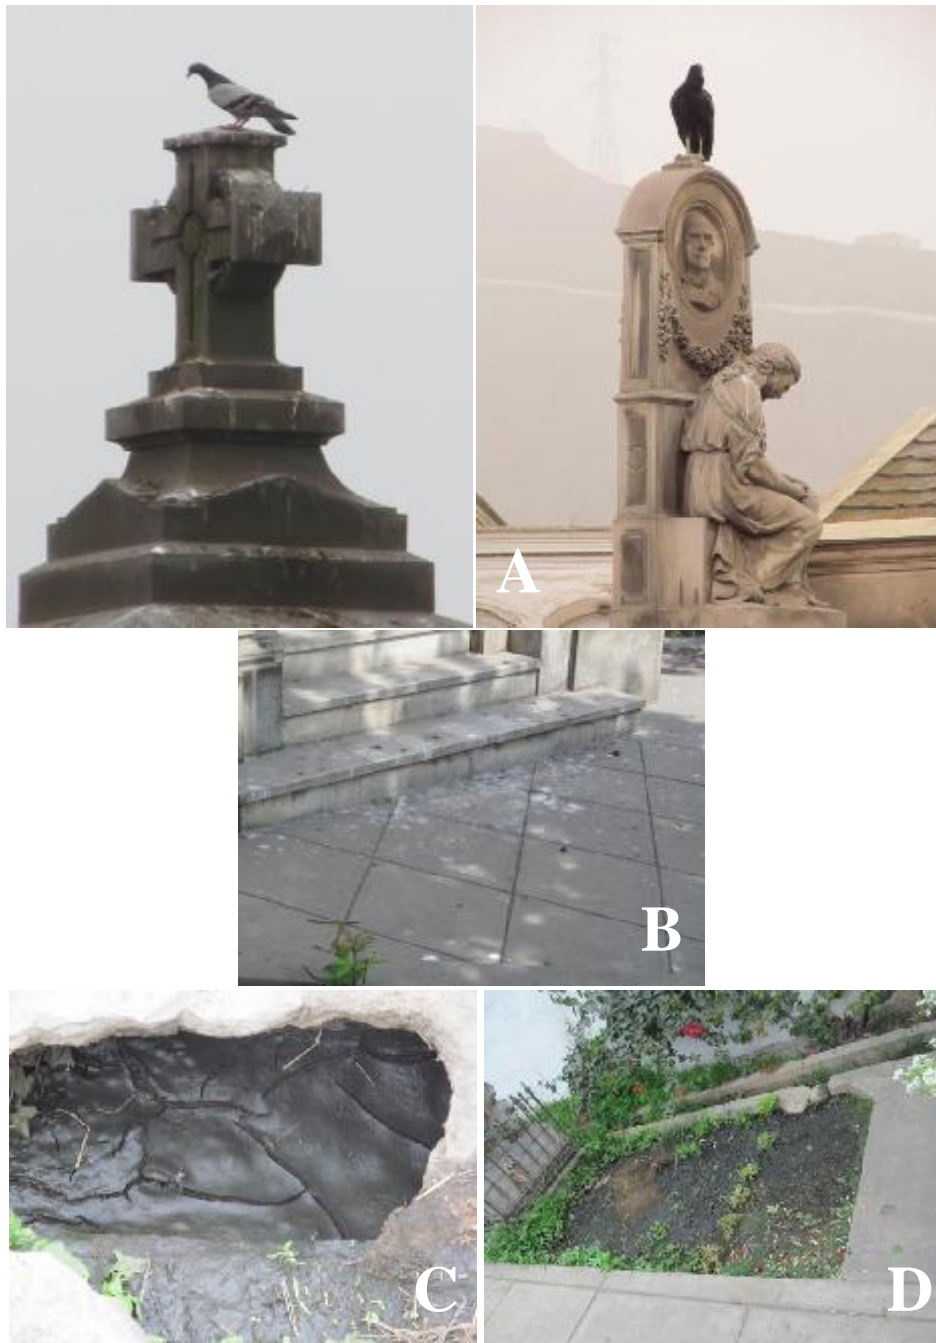
Fig. 2. *Columba livia*, “paloma domestica” posada sobre estructura lítica de un mausoleo.; **Fig. 3.** *Cathartes aura* “gallinazo de cabeza negra”; A. posada sobre esculturas de monumento mortuorio; B. Excremento líquido lechoso de gallinazo (urohidrosis); **Fig. 4.** C. Ruptura de canal de agua con sedimentación de las aguas negras.; D. Jardín interior con riego con aguas negras.

En el estudio realizado se observó que es posible se presente cierta nitrofilia por aves, considerando que al interior del museo ingresan aves en especial del grupo de las Cuculiformes (*Zenaida meloda*, “cuculi”; *Columba livia*, “paloma domestica”) esta ultima en un número considerable (Fig. 2), con sus deyecciones semisólidas; así como del grupo de las Catartiformes con un elevado número de individuos de *Cathartes aura* “gallinazo de cabeza negra” que se posan sobre esculturas y estructuras líticas y constructivas, que con sus deyecciones líquidas (proceso de urohidrosis) cubren de un color blanco lechoso las superficies de estas (Fig. 3. A-B), las que pueden ser lavadas y escurridas por lluvias esporádicas, condensación en épocas de invierno húmedo, por inundación y por saturación durante el riego en jardines, como sucede por la limpieza de estructuras mortuorias (mausoleos) a presión de chorro de agua. Dadas las concentraciones estas serian mínimas respecto a la presencia de la carga de nitrógeno presente en las aguas servidas que aparentemente es utilizada para el riego de las áreas de jardines las mismas que por inundación se desplazan por toda la superficie del suelo, caminos y veredas (Fig. 4. C- D).

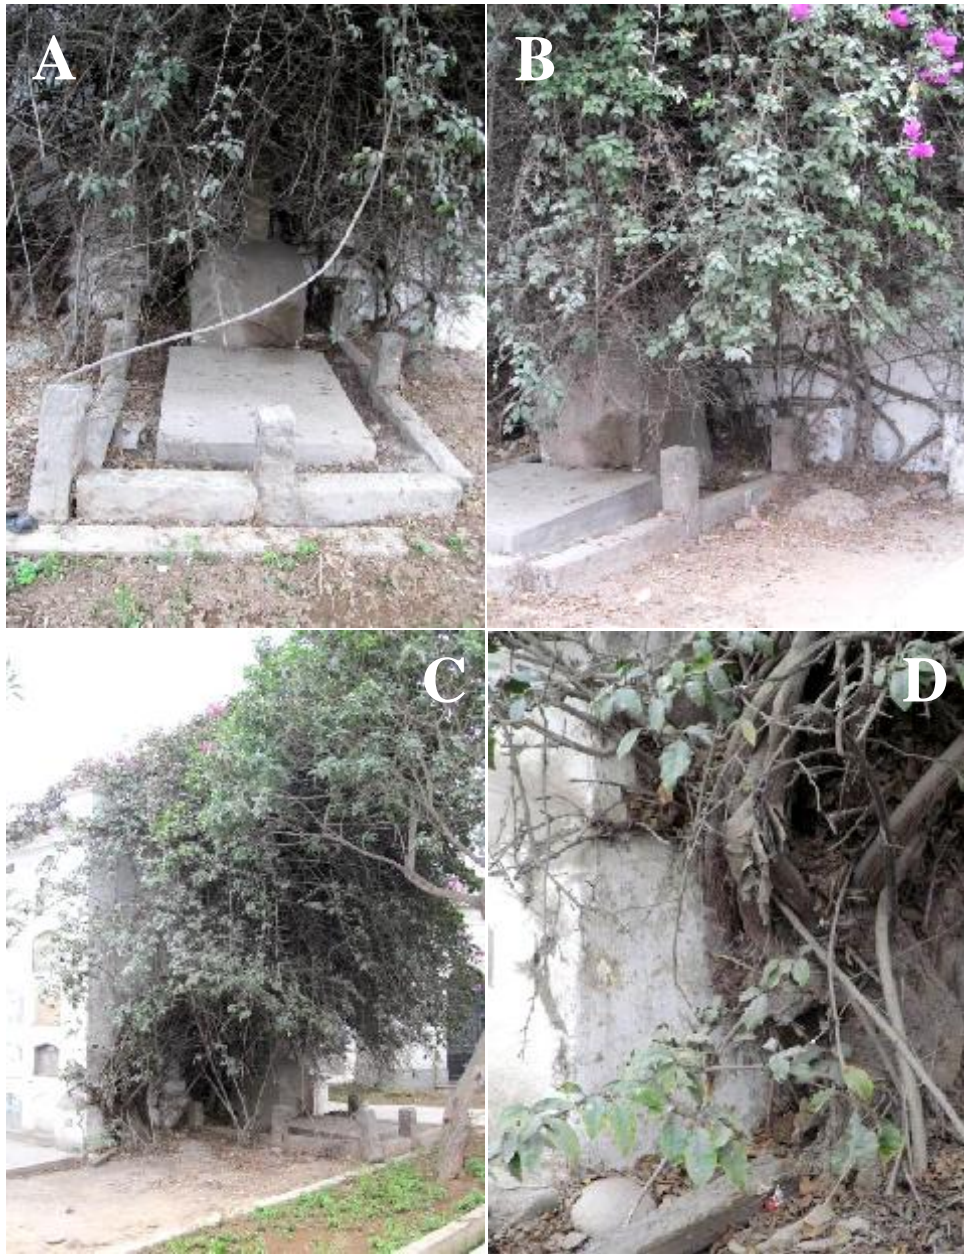
Fig. 7. *Boungavillae* spp; A y B. utilizando la pared de un cuartel de nichos mortuorio como soporte para su crecimiento; C y D. Engrosamiento del tallo, ejerce presión y daño en la pared.

crecimiento concentran mayor humedad condicionando la presencia de otros organismos que suman al biodeterioro y provocan sobre la superficie de estructuras arquitectónicas acumulación de sales, el corrido o desprendimiento de la pintura, como es el caso de *Hibiscus rosa-sinensis* “cucarda” y de la *Boungavillea* spp. “buganvilia o flor de papel”, que tenia a la pared de un pabellón mortuorio como soporte ocasionando acumulación de humedad, por consiguiente desprendimiento de la pintura y afloramiento de sales en la superficie constructiva (Fig. 7. A-B-C-D).

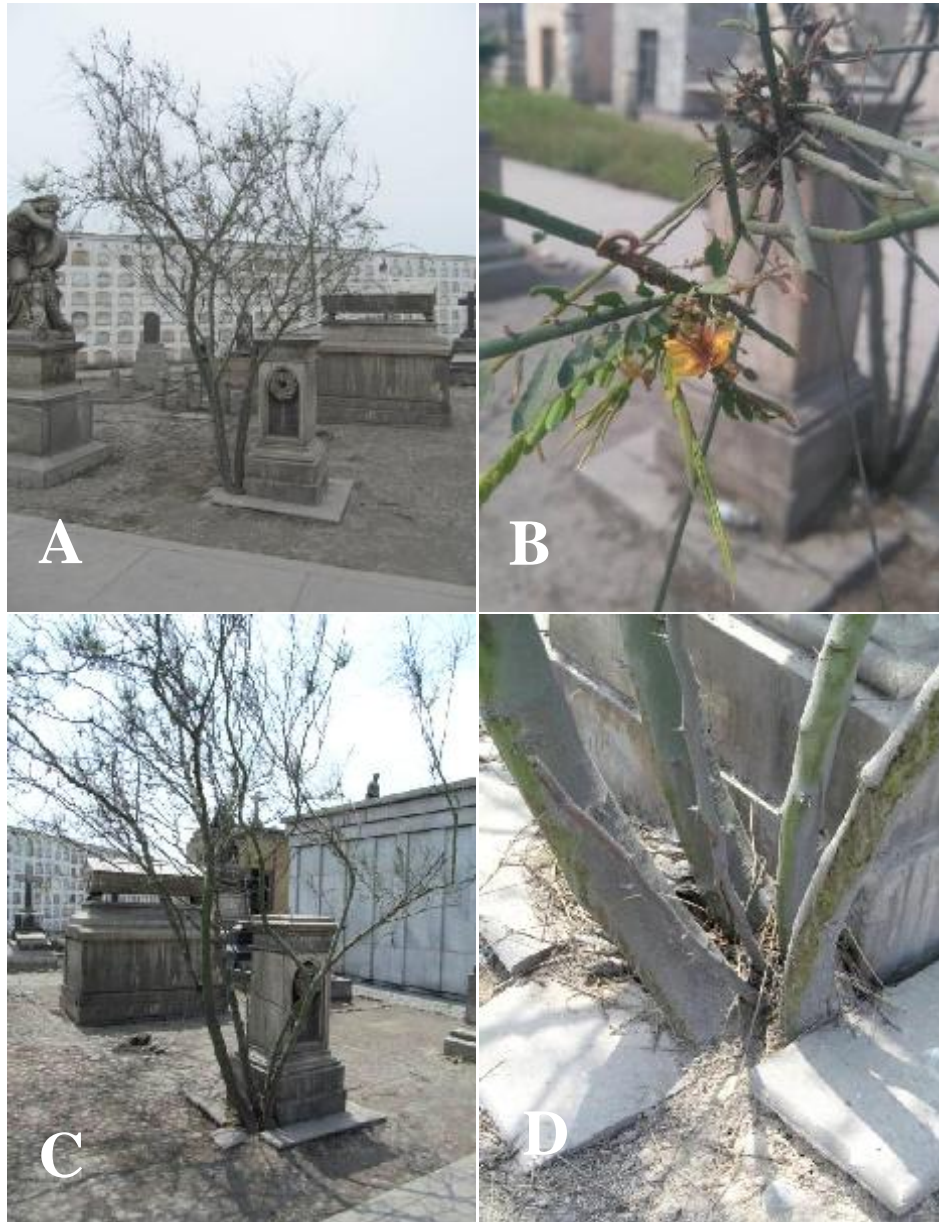
Fig. 8. *Parkinsonia aculeata*; A. especie arbórea desarrollándose pegada a la base de un mausoleo mortuorio.; B. Flor característica y espinas ubicadas en sus ramas; C. Vista panorámica mostrando el daño por el engrosamiento del tronco base del tallo; D. Desplazamiento de lajas de piedra lateralmente.

Las plantas arbóreas presentan una estructura radicular bastante desarrollada (sistema radicular pivotante) acorde con su crecimiento produciendo por consiguiente un tipo de daño de carácter físico (mecánico) bastante evidente y aparatoso frente a la infraestructura y al material lítico; ocasionando aberturas, fracturas, desplazamientos; en este ultimo efecto *Parkinsonia aculeata* se ha desarrollado en el área próxima de un mausoleo y unas lajas líticas sobre superficie horizontal, las misma que han sido desplazadas por el crecimiento del tallo y la raíz (Fig. 8. A-B-C-D).

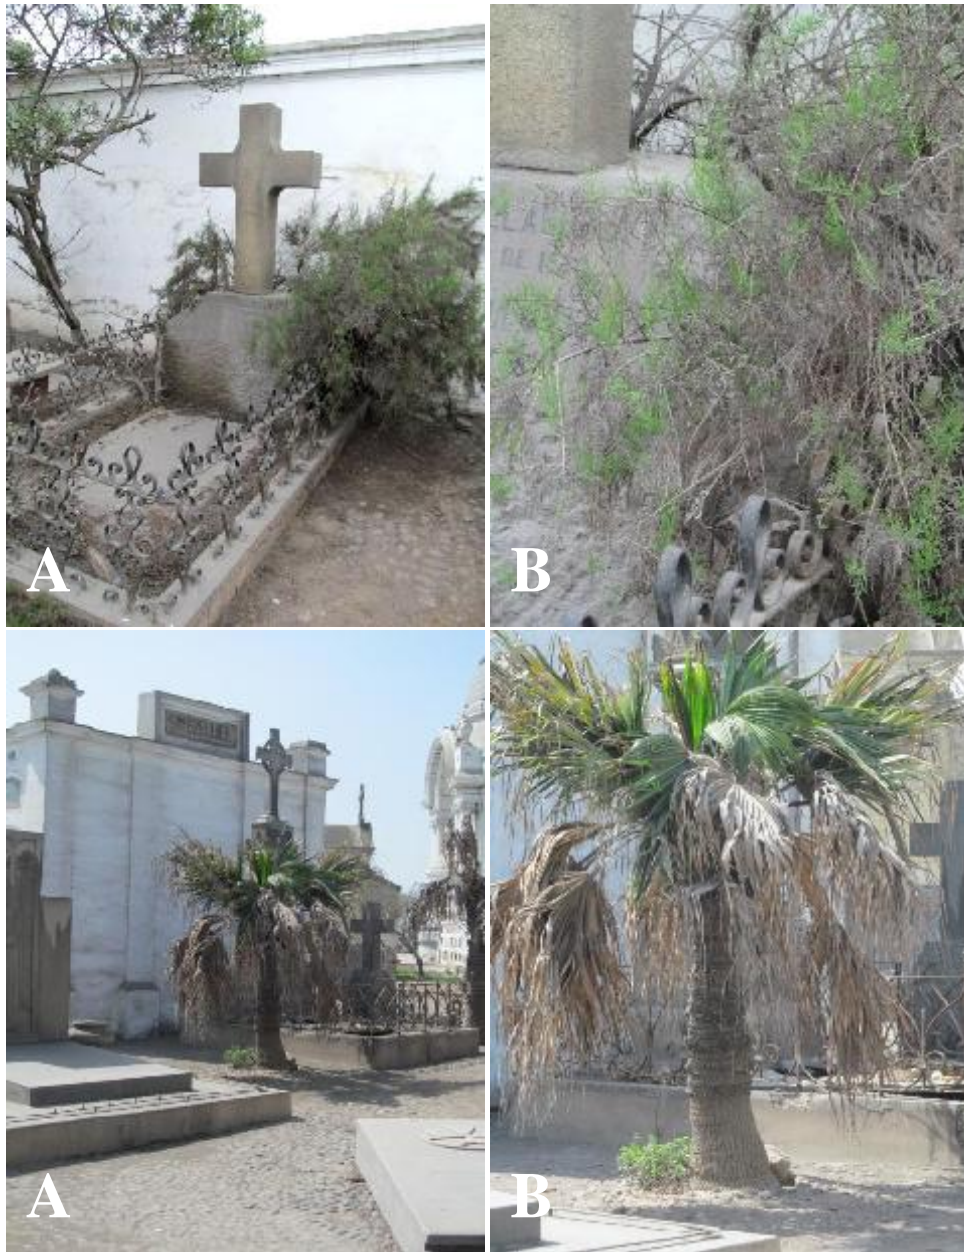
Fig. 9. 3. *Cipressus* spp.; A. Planta creciendo en la base de una tumba.; B. saturación de ramas y follaje con engrosamiento de la base del tallo; **Fig. 10.** *Washingtonia* spp.; A y B. Engrosamiento de la base del tronco ocasiona fracturas y desplazamientos de estructuras líticas.

En el caso de la palmera *Washingtonia* spp., esta especie de carácter perenne, sus raíces por lo general no presentan crecimiento secundario (lignificación de tejidos) (Fig. 10 A-B), tienen un sistema radicular homorrizo o fasciculado formado por un conjunto de raíces adventicias por lo que no destruyen el concreto en radios alejados al tronco, pero el engrosamiento de su base del tronco por desarrollo y crecimiento ocasiona fracturas y desplazamientos de estructuras líticas.

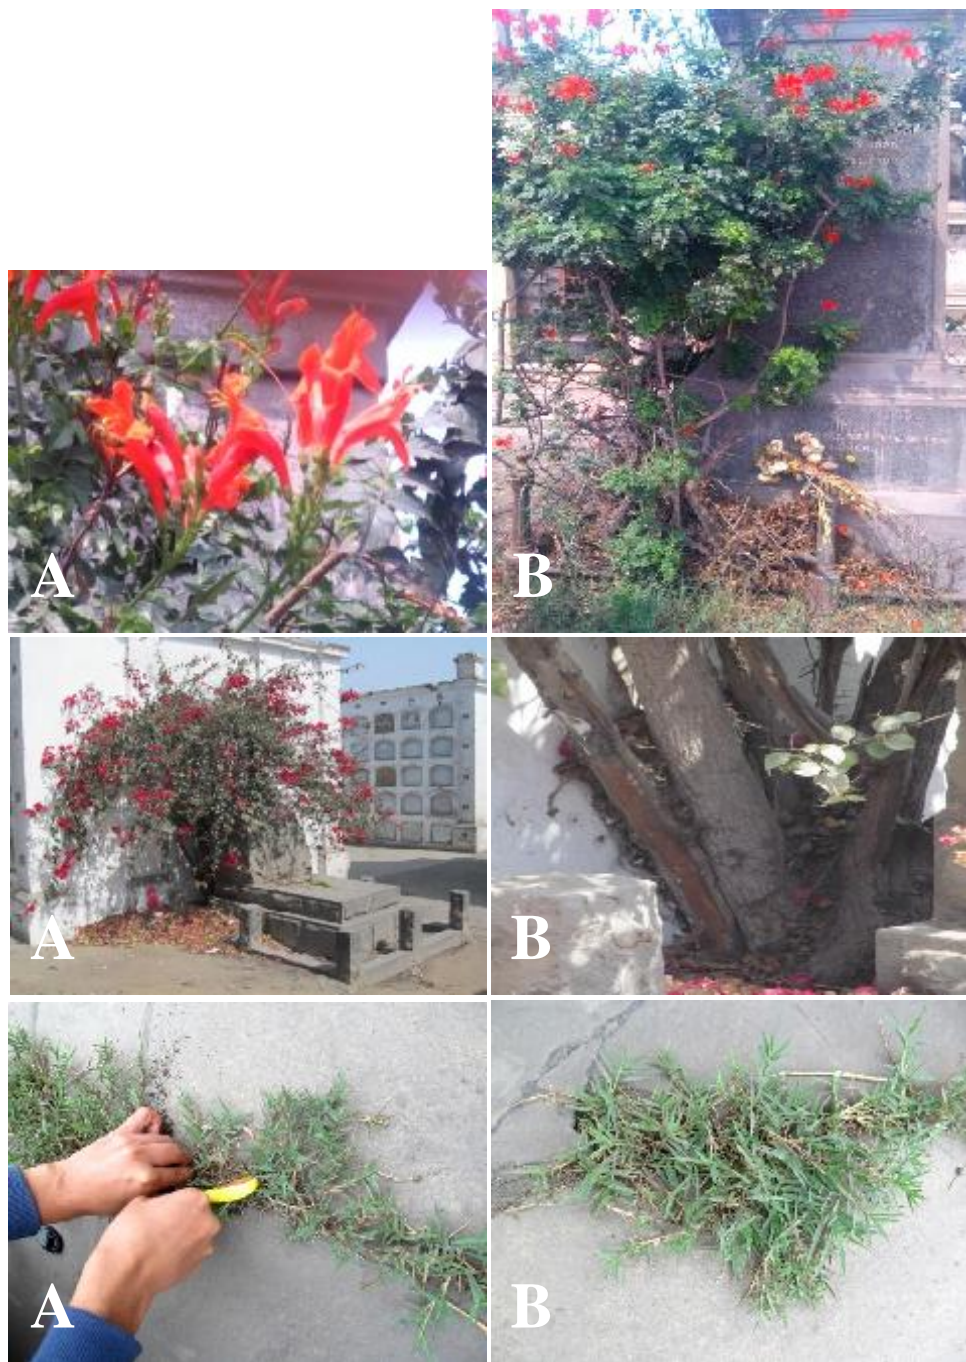
Fig. 11. *Tecoma capensis*; A. Flores; B. Planta colonizando la base de un mausoleo; **Fig. 12.** *Bougainvillea glabra*; A. Cubriendo totalmente una tumba; B. Deterioro en la pared y base de la tumba por crecimiento de la base del tallo; **Fig. 13** *Distichlis spicata*; A y B. Crecimiento entre las fracturas y rajaduras de las veredas (pasos peatonales).

para la conducción del agua a esas temperaturas. En estas circunstancias a las especies herbáceas como *Tecoma capensis*, *Crassula ovata*, *Hibiscus rosa-sinensis*, *Bougainvillea glabra*, *Nicotiana glauca* (Fig. 11. A-B y Fig. 12. A-B) les permite un mayor y acelerado desarrollo ocasionando deterioro en nichos y tumbas tanto con el engrosamiento de los tallos y el crecimiento de los mismos y el incremento del follaje.

La presencia de plantas vasculares inducen cambios en el material lapídeo y constructivo que las alberga, facilitando la entrada de agua saturada de sustancias agresivas al interior del mismo, aumentando significativamente los niveles de humedad de su sistema poroso interno, un hecho verdaderamente crucial en el grado de alteración-degradación de los materiales pétreos ó similares (cerámicos, morteros de cal), pues el agua es el disolvente ó vehículo universal de toda clase de compuestos hidrosolubles potencialmente dañinos para cualquier tipo de material por el que circule libremente ⁽⁷⁾, como se presenta en el caso de *Distichlis spicata* especie rastrera y de pequeño porte que se encuentra invadiendo focalizada y lentamente áreas de mausoleos y veredas de preferencia suelos salinos y también arcillosos (Fig. 13. A-B).

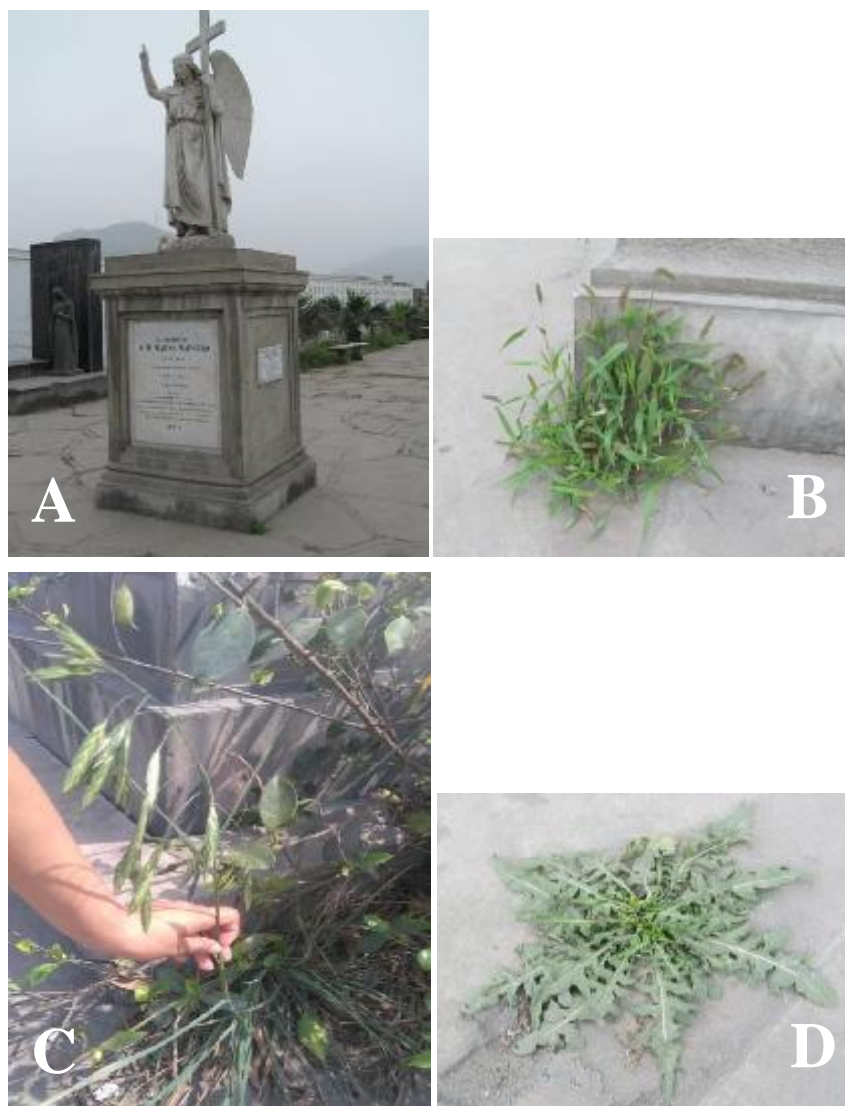
Fig. 14. 2. *Setaria verticillata*; A y B. Creciendo en la base del monumento al Presbítero Matías Maestro; *Bromus* spp.; C. Colonizando la base de un mausoleo; *Sisymbrium irio*, D. Presente en fracturas o rajaduras en la veredas o pasos peatonales.

En el caso de las plantas en estudio las Poaceas, son de tipo graminoide (tiene las hojas angostas), como son *Distichlis spicata* “grama salada”, *Setaria verticillata* y *Bromus* spp. (Fig. 14. A-B-C-D-E-F) estas crecen y se desarrollan en forma agresiva engrosando el tallo en un volumen acelerado ocasionando el desplazamiento y desprendimiento de lajas de mármol de mausoleos, en ocasiones impide el desarrollo normal de otras especies. En cuanto a su distribución en el espacio de estudio las herbáceas contribuyen a la retención de humedad en el substrato y facilitan el crecimiento de otras plantas más agresivas.
