Artículo Original

DIAGNÓSTICO ECOLÓGICO DEL HUMEDAL CHOCHOC

ECOLOGICAL DIAGNOSIS OF HUMEDAL CHOCHOC

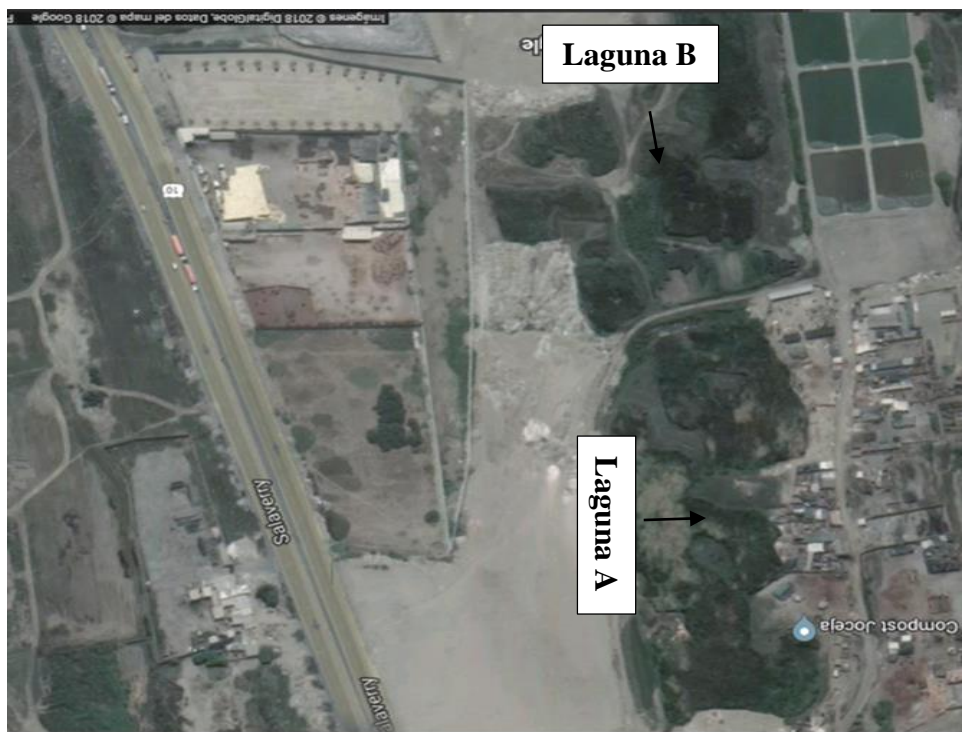
Fig. 1. Fuente: Google Earth, 2018. Ubicación de las Lagunas del Humedal Choc Choc
 Laguna A: Coordenadas UTM: 9094669.8N, 9094393.2N y 720708.3E, 720707E
 Laguna B: Coordenadas UTM: 9094362.7N, 9094209N y 720676.2E, 720675.4E

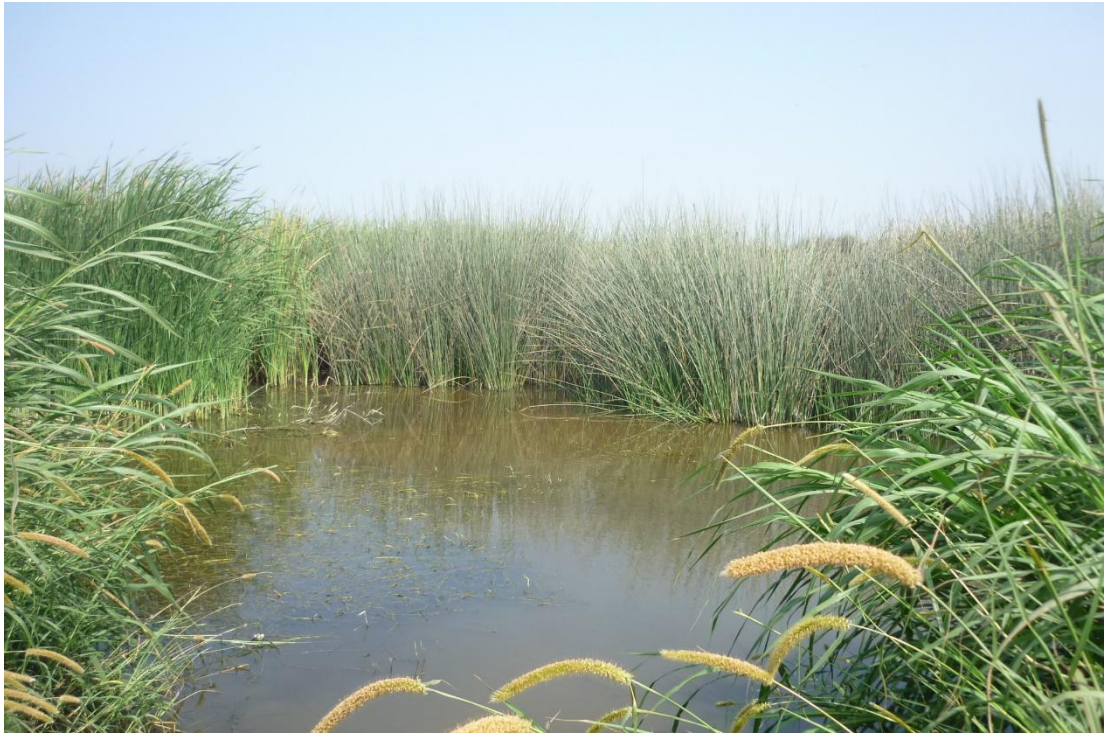
Fig. 2. *Imperata brasiliensis*, sembrada por los pobladores para alimentar al ganado vacuno, al fondo se puede observar la especie *Schoenoplectus* sp. "totora", y el espejo de agua en la Laguna A

Por otro lado, hacia el lado norte de la laguna B se observan chacras donde se siembra maíz y la gramínea *Imperata brasiliensis*, que los agricultores utilizan para alimentar al ganado vacuno, hacia el oeste se encuentran seis lagunas de oxidación que despiden olor nauseabundo, están separadas del humedal por una cortina de *Acacia macracantha*, por esta zona no se observa residuos sólidos; pero si se encuentran heces de humanos y ganado ovino; hacia el sur se encuentra espejo de agua, hacia el este, acumulación de residuos de construcción y demolición que utilizan para desecar el humedal.

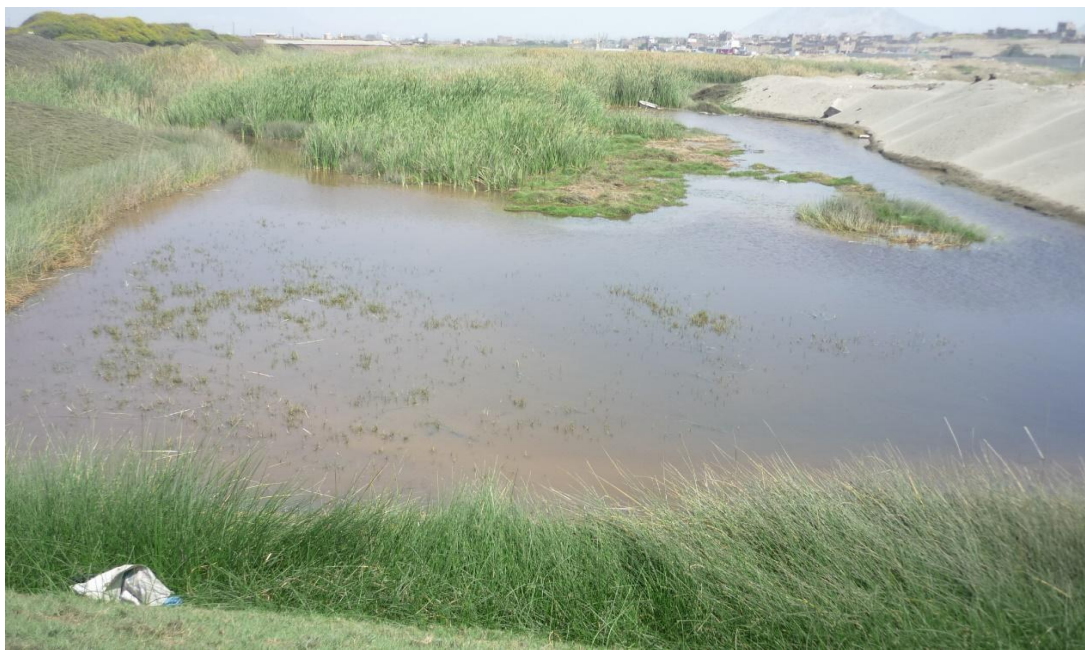
Fig. 3. Espejo de agua en la laguna B
